# Hedensted Trafiksikkerhedsplan 2020-2023

**Stamblad Nr:** 1  
**By:** Hedensted  
**Lokalitet:** Krydset ved Jørgensens Allé/Bredgade

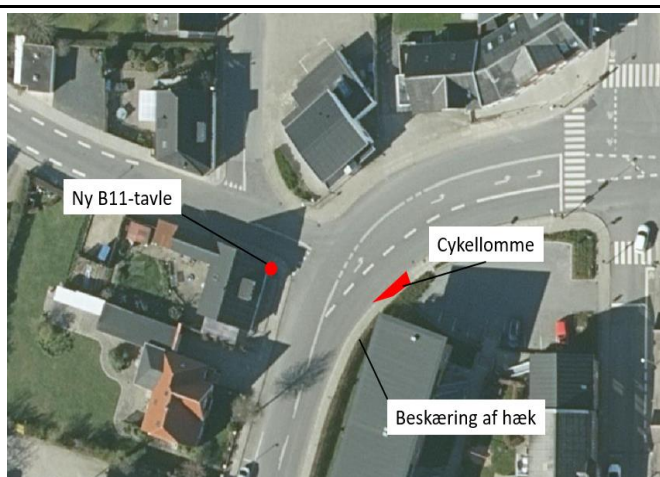
Der er tilstrækkelig oversigt fra Jørgensens Allé. For cyklister, der kommer fra Bredgade (syd) og skal foretage venstresving ind på Jørgensens Allé, er der dårlig oversigt pga. svinget og hækken på Bredgade. Cyklister krydser derfor Bredgade før Jørgensens Allé og cykler på fortovet hen til Jørgensens Allé.

Der mangler B11 ubetinget vigepligts tavle på Jørgensens Allé.

- Opsætning af B11 ubetinget vigepligts tavle på Jørgensens Allé.
- Beskæring hækken ud til Bredgade og tilføje en oversigtsdeklaration.
- Etablering af en cykellomme på den østlige side af Bredgade ved Jørgensens Allé.
