# Hedensted Trafiksikkerhedsplan 2020-2023

**Stamblad Nr:** 1  
**By:** Hedensted  
**Lokalitet:** Krydset ved Jørgensens Allé/Bredgade

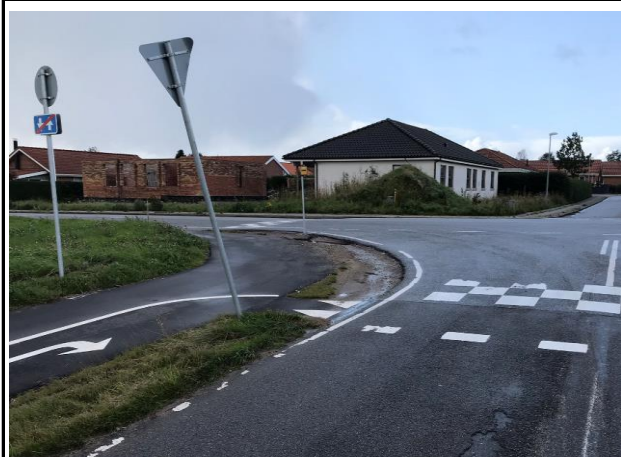
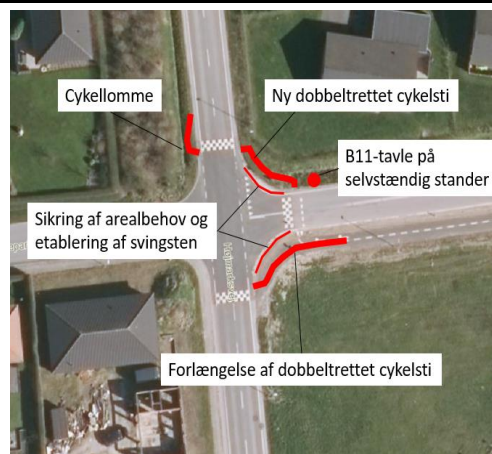
Ved højresvingning fra Højmarksvej til Ribevej, kører lastbiler ud i rabatten.

- I svinget mellem Ribevej og Højmarksvej (nord) etableres 15 meter dobbeltrettet cykelsti i rabatten.
- Den eksisterende dobbeltrettede cykelsti forlænges helt frem til Højmarksvej (afmærkning).
- Der sikres svingende lastbilers kørekurve mellem Højmarksvej og Ribevej, som afgrænses af svingsten.
- Etablering af cykellomme på Højmarksvej.
- B11 ubetinget vigepligts tavle opsættes på egen stander på Ribevej.

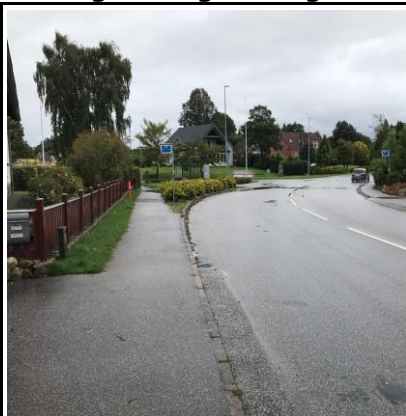
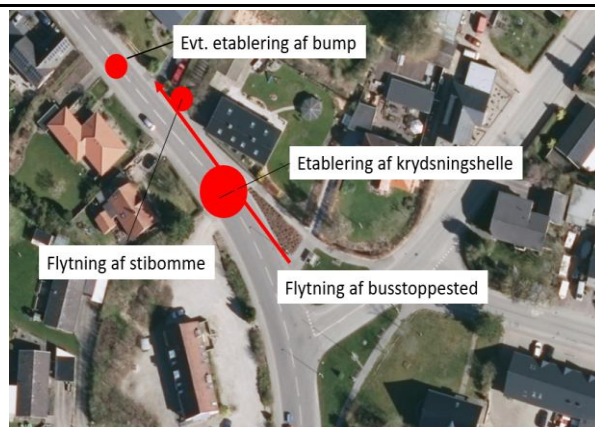
Der sker meget trafikmæssigt ved Lindved Skole pga. de to ind/udkørsler 40 m fra hinanden.

- På stien ud til Gl. Landevej nord for Sindballevej flyttes stibomme.
- Etablering af krydsningshelle eller modificeret cirkelbump på Gl. Landevej nord for Sindballevej ved stien.
- Flyt busstoppested væk fra svinget.
- Udførelse af ankomstanalyse af trafik til Lindved Skole.

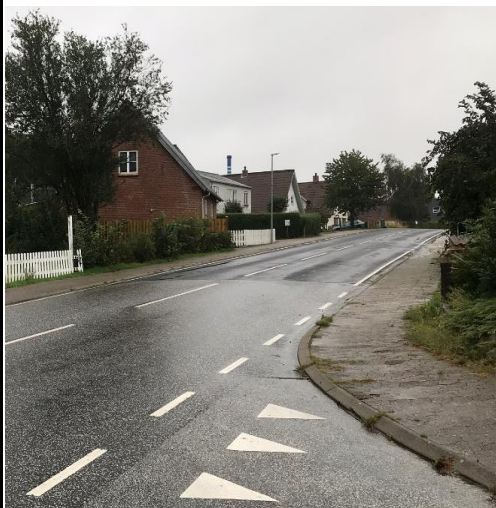
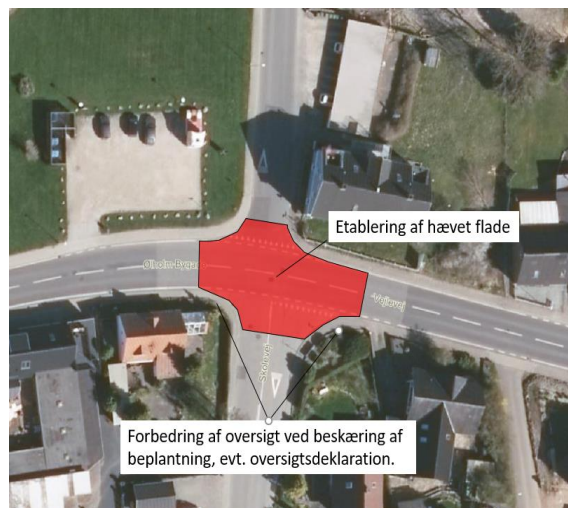
Der er dårlig oversigt fra Skolevej mod Vejlevej og Ølholm Bygade pga. krydsudformning og beplantning.

- Etablering af hævet flade i krydsområdet.
- På hjørnerne af Skolevej beskæres beplantningen. Oversigtsdeklaration.
- Evt. kan sekundærvejene (Uldumvej og Skolevej) i krydset forskydes.

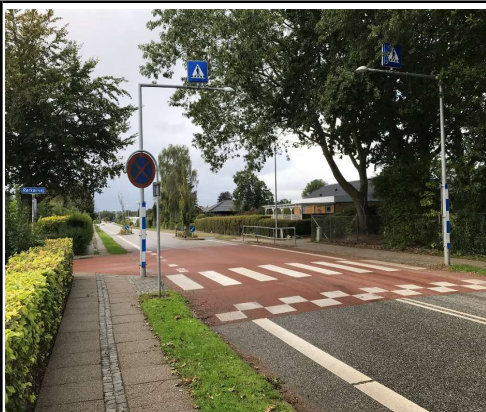
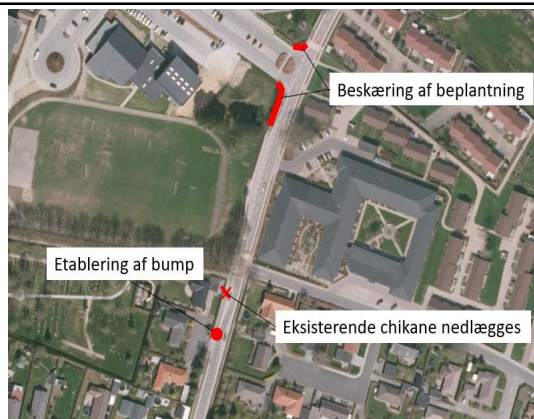
Oversigtsforholdene i krydset Østre Ringgade/Rørkærvej og Øster Ringgade/Østerled er tilstækkelig. Dog er der meget beplantning ud mod Østre Ringgade ved Østerled.

- Chikane ved Rørkærvej i sydgående retning nedlægges og bump etableres ud for chikane i nordgående retning.
- I krydset Øster Ringgade/Østerled på Østre Ringgades vestlige vejside fjernes den yderste hæk og beplantningen beskæres for bedre oversigt.
- Lokaliteten skal besigtiges om morgenen for at få et bedre billede af trafiksikkerheden. Trafikken kan evt. filmes vha. droneoptagelser. Desuden anbefales udførelse af en ankomstanalyse.

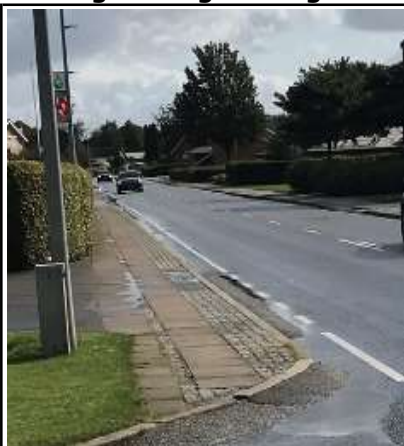
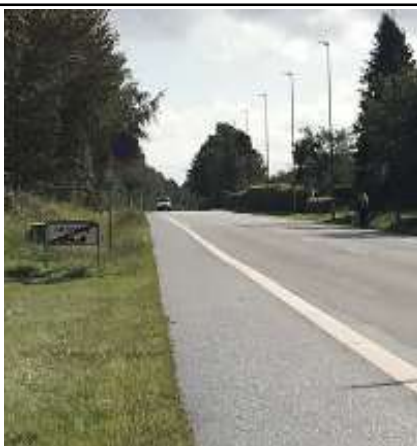
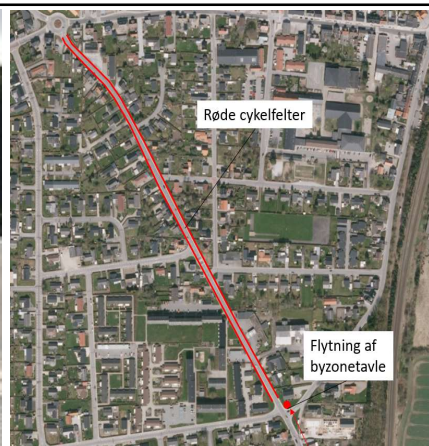
Der mangler en markering ved overgang fra Stjernevejen til Hedenstedvej. Der er meget trafik.

- Skift byzonetavle fra lav til høj stander og flyt skiltet til nord for Remmerslundvej.
- Indsnævre kørespor til 2,75 m på Frederiksbergvej ved etablering af rød Thyra Grip belægning i kantbanen på Frederiksbergvej fra byzoneskilt (ny placering) ved Remmerslundvej til rundkørslen.

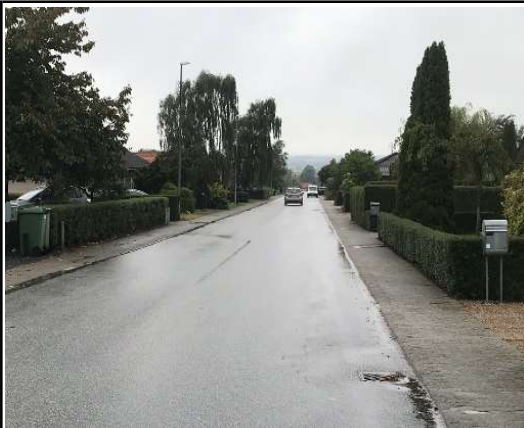
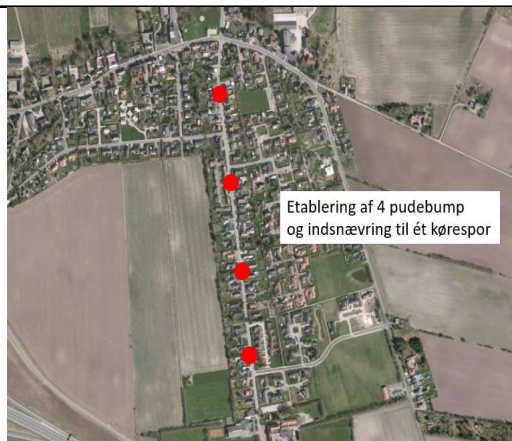
Skolegade er en lang og lige vej.

- Indsnævring af kørebane fra begge sider til ét kørespor stedvist på Skolevej samtidig med etablering af bump. Indsnævringen skal udformes således, cyklister kan køre udenom.

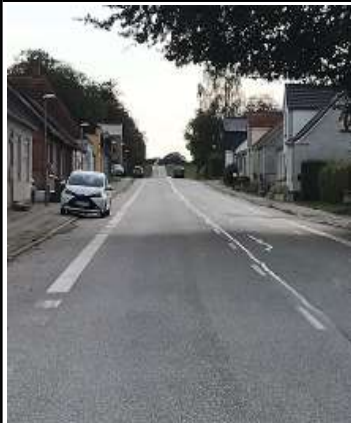
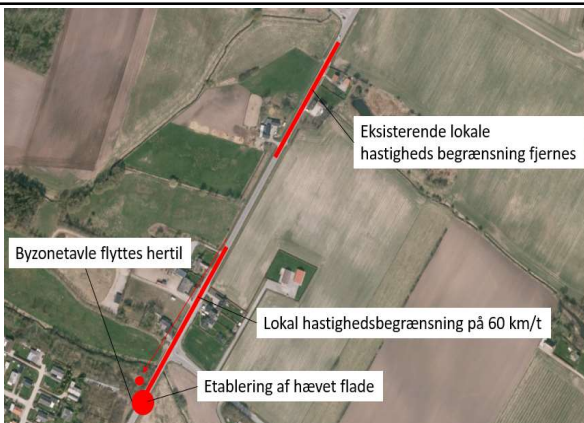
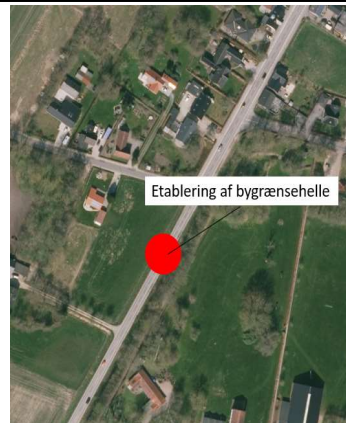
Der kører mange biler og lastbiler på Bråskovvej. En vej i området har været lukket, efter genåbning forventes det, at noget trafik vil blive flyttet tilbage på denne vej og væk fra Bråskovvej. Bråskovvej har et langt og lige vejforløb, hvilket medfører høj hastighed. Der findes en hævet flade ved Bråskovhusvej og en sti. To lastbiler kan ikke passere hinanden på den hævede flade.

- Den eksist. hævede flade på Bråskovvej udvides i bredden ud til kantstenene, og pullerter flyttes ud i fortovet.
- På Bråskovvej syd for Nørremarksvej etableres en hævet flade i rød asfalt samt med supplerende belysning.
- Byzonetavlen flyttes ind til den nye hævede flade, og der etableres en lokal hastighedsbegrænsning på 50 km/t i den tidligere byzone. Den eksisterende lokale hastighedsbegrænsning på 60 km/t nord for dette område fjernes.
- På Bråskovvej ved indkørsel til byen fra syd etableres en bygrænsehelle. Denne løsning tænkes sammen med en eventuel cykelforbindelsen for eleverne fra Bråskov Efterskole til Hornslyd.

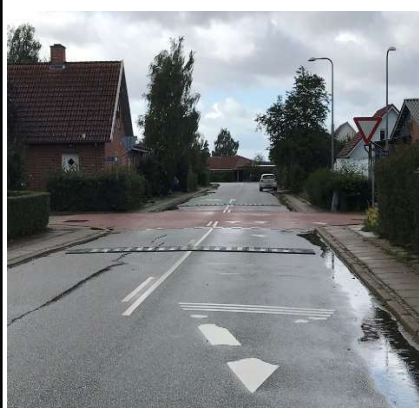
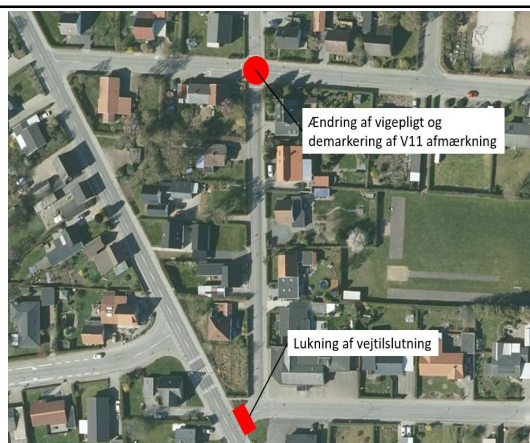
- Der er blevet etableret en hævet flade i rød asfalt i krydset Juelsbovej/Kirkevej med præfabrikerede bump på vejgrene op mod krydset.

- Vigepligten ændres i krydset Juelsbovej/Kirkevej (V11 trekantsymbol og B11 vigepligtstavle).
- Nybovej lukkes mod Frederiksbergvej. Adgang til nr. 21 ændres til Frederiksbergvej.
- Der skal udarbejdes en overordnet planlægning af området i samarbejde med skolen.

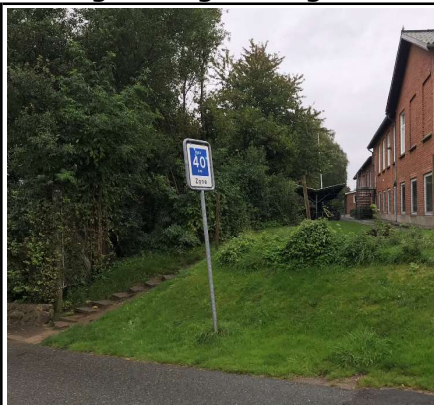
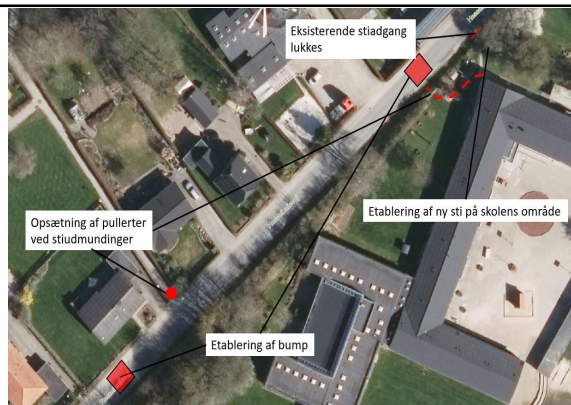
Andet: Der er mange parkerede biler i begge vejsider uden for skoletiden i forbindelse med arrangementer på Møllen, og det er herved svært at passere.

- Eksist. skiltningen med E54, 40 km/t flyttes ud på den anden side af byporten.
- Den alternative trappeindgang til skolen på Hesselballevej lukkes, og der etableres en ny længere mod syd som gøres større, hvormed den fremstår mere synlig. Inde på skolens område etableres en ny sti.
- Ved udmundingen af stien fra Rosenvænget opsættes pullerter.
- Etablering af to bump på hver side af stiudmundingen. Det ene bump placeres på Hesselballevejs toppunkt, fungerende som en passage for krydsning med bedre oversigt.
- Etablering af midlertidig parkeringsforbud i den ene vejside ved arrangementer på Møllen.

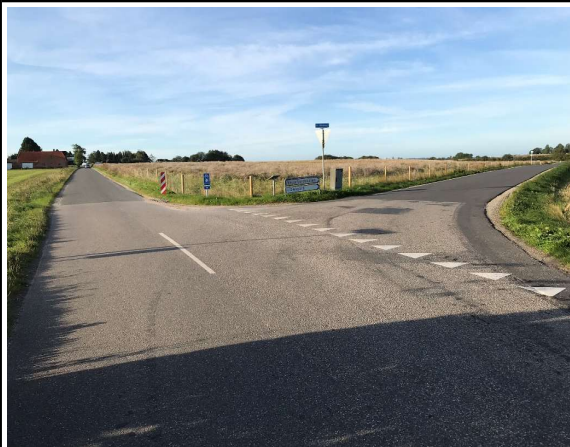
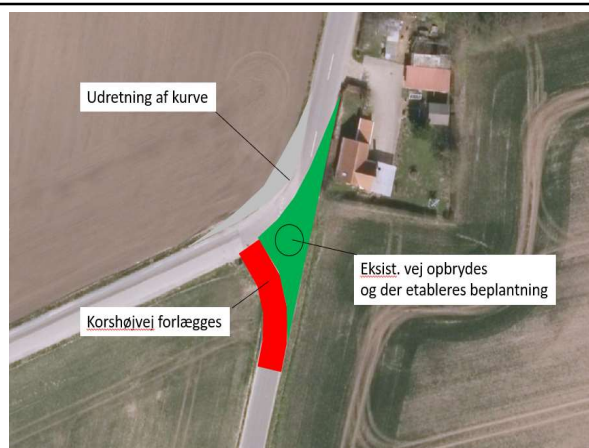
Der er observeret mest trafik mellem Ulbækvej og Korshøjvej (nord).

- Rette krydset Ulbækvej/Korshøjvej op og ændring af vigepligt, hvormed Ulbækvej/Korshøjvej (nord) ændres til primærvej og Korshøjvej (syd) ændres til sekundærvej. Korshøjvej (syd) forlægges og tilsluttes primærvejen vinkelret.

- Nedsikring af beplantning på Korshøjvej (syd) i rabatten i den vestlige vejside og undersøgelse af oversigtsdeklaration.

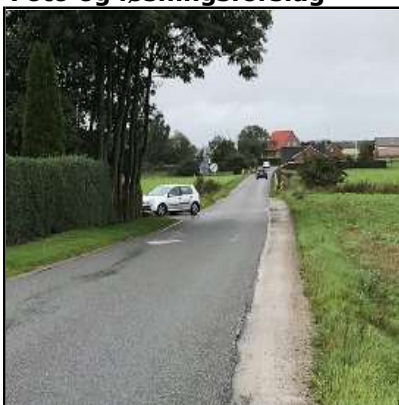
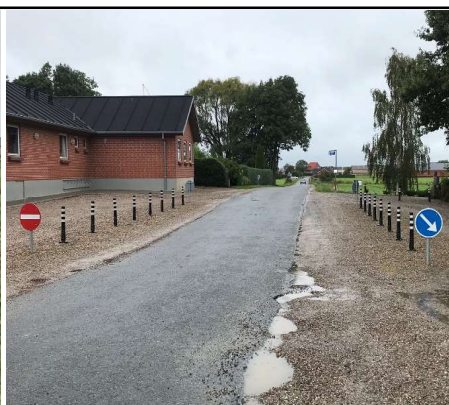
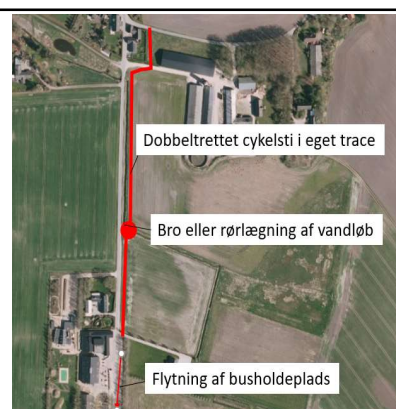
Det nordligste busstoppested er placeret uhensigtsmæssigt for fremkommelighed af biler og passageres på/afstigning.

- Etablering af sti på mark parallelt med Fælledvej. Der går en å på tværs, hvorover der skal etableres en bro.
- Det nordligste busstoppested flyttes mod syd til overfor det andet busstoppested. Herved fjernes 4 p-pladser. Bustoppestedet markeres med enten afmærkning, fodhegn eller pullerter.
- I svinget på Bøgballevej skal beplantning fjernes.

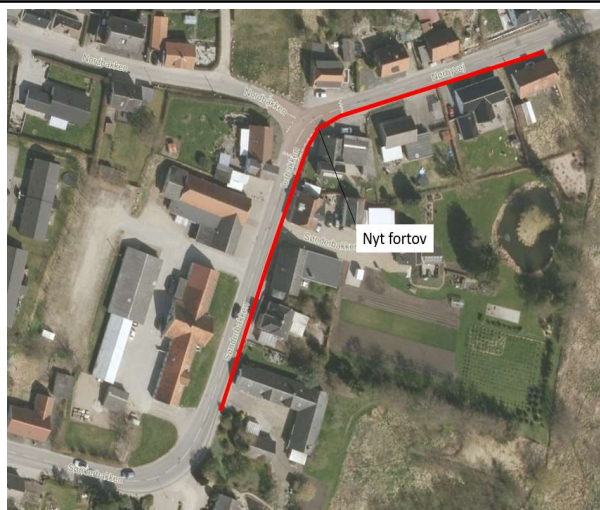
Det anerkendes, at det kan være svært for fodgængere at færdes i krydset Sønderbakken/Nordbakken/Nørbyvej. Der er intet fortov. Vejgrenene i krydset er smalle og bebyggelse ligger tæt op ad krydset og vejskel. Der er fortov på Sønderbakken længere syd på vejstrækningen.

- Etablering af fortov i den ene vejside - den østlige side af Sønderbakken (videreførelse af det eksisterende).

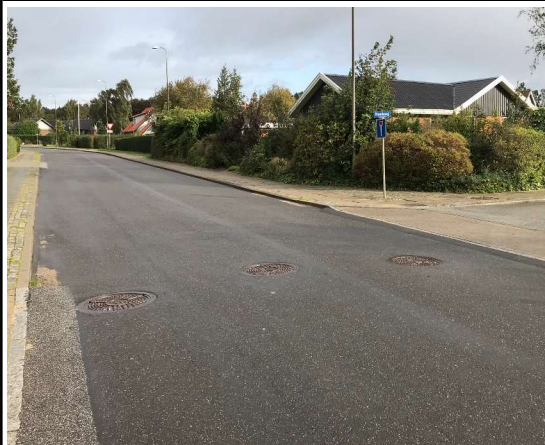
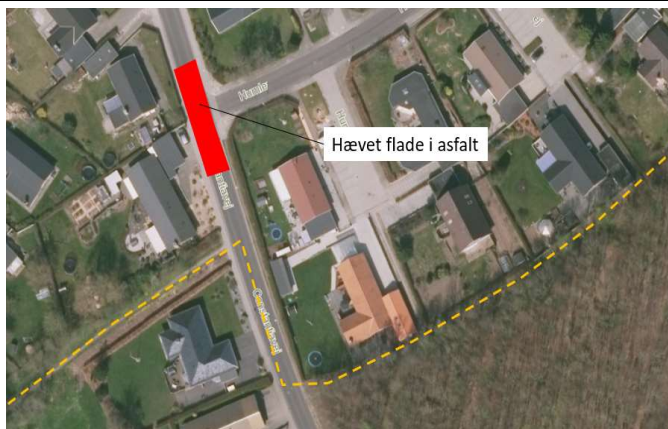
Der er en hævet flade ved Fejringhusvej, og flere hævede flader er placeret ud ad Constantiavej. Disse er forvarslet med tavlen A36 bump samt undertavle, der angiver antal bump på strækningen.

- Pga. at stinettet leder trafikanter ud Constantiavej, anbefales det, at etablere en hævet flade på Constantiavej ved Humlevej. Den hævede flade udformes ens med de andre hævede flader på vejstrækningen.

- Den eksisterende A36 tavle flyttes nord for Humlevej og undertavlen udskiftes med den nye rigtige beskrivelse.

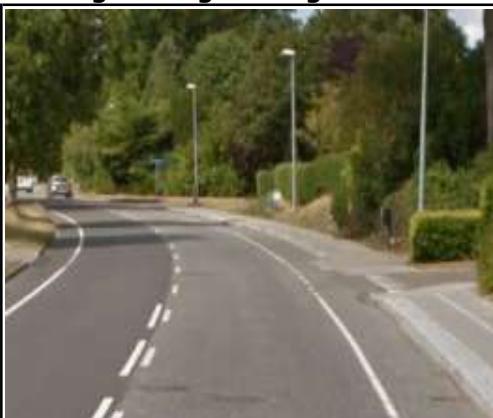
Der er fornyligt etableret kantbane på Overholmvej.

- Etablering af fortov på den nordlige side af Overholmvej mellem Hustedgårdvej og Vejlevej.
- Ved krydset Overholmvej/Vejlevej genmarkeres rumlestriber på den krydsende cykelsti på Overholmvej.

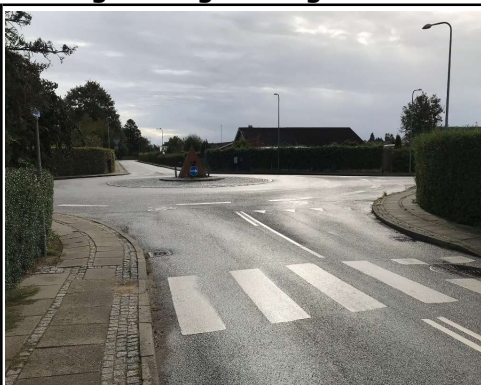
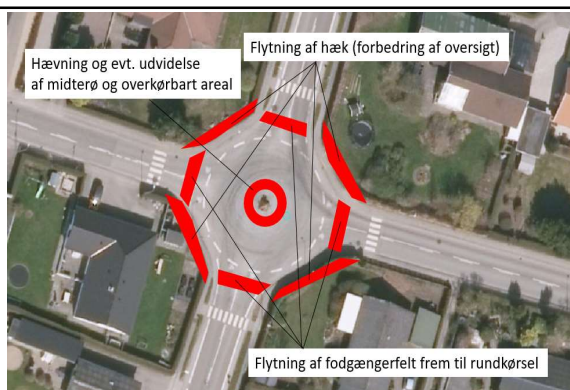
Der er mulighed for at køre hurtigt igennem rundkørsel. Det er svært at se fodgængere. B11 ubetinget vigepligts tavle står langt væk.

- Fodgængerfelter flyttes frem for mere synlighed, og alle hækkene ud til rundkørslen flyttes (eller bekæres).
- Midterøen i rundkørselens center samt det overkørbare areal hæves. Det overkørbare areal kan evt. udvides.
- En alternativ og dyrere løsning er at etablere en hævet flade i rundkørslen og ud på vejgrenene til og med fodgængerfelterne for større opmærksomhed i rundkørslen.

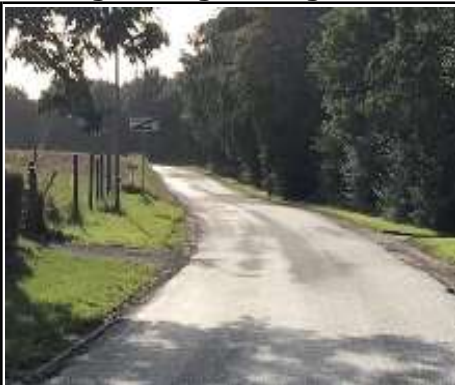
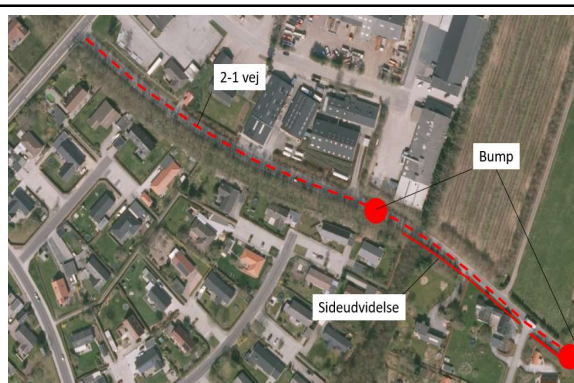
Der findes en eksisterende sti vest for Humlehaven, der forløber fra Aldumvej til Constantiavej.

- Stien på Aldumvej til Constantiavej ligger som rekreativ sti på "Hedensted Stiplan". Stien kan opkøbes på det eksisterende stinet og anvendes som skolevej.

- Etablering af 2 minus 1 vej. Aldumvej er tilstrækkelig bred, dog vurderes det, at det er nødvendigt med en vejudvidelse ved Humlehaven. 2 minus 1 vejen skal forløbe fra Østre Ringgade til byzonetavlen. I den forbindelse etableres der bump øst for Humlehaven og ved stien vest for Humlehaven.

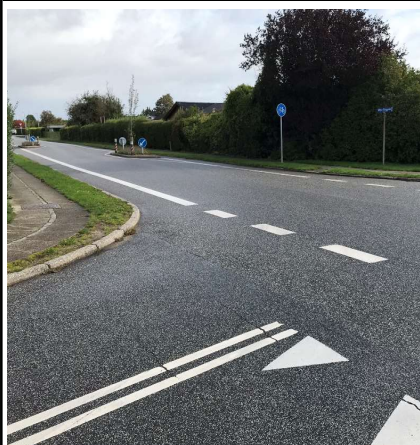
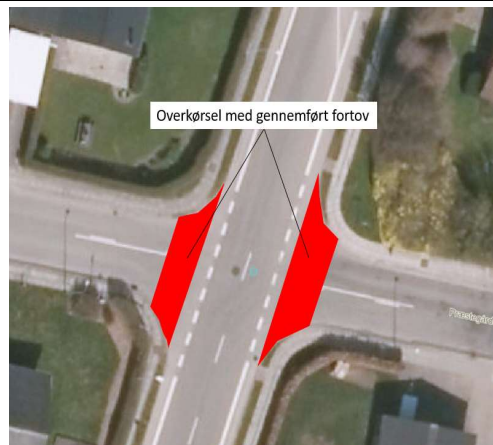
Fra Præstegårdsvej kan krydset med Østre Ringgade overses. Der er B11 ubetinget vigepligts tavle både som forvarslings 50 m nede ad Præstegårdsvej og ved krydset.

- Beskære hække ud til krydsområde.
- Etablering af en overkørsel med gennemgående fortov på Præstegårdsvej (vest og øst) for at synliggøre krydset og sænke hastigheden.
- Alternativt kan der etableres bump på Præstegårdsvej.
- Der kan evt. etableres afmærkning på Præstegårdsvej i form af V11 trekantsymbol.

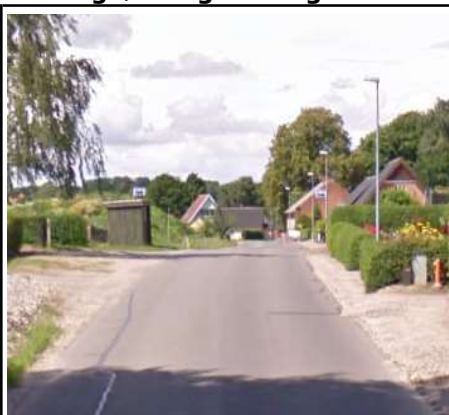
På Søndergade er der et meget skiftene vejforløb. Eksempelvis varierer bredden på vejen meget og fortov er ikke gennemgående på Søndergade.

- Etablering af fortov mellem Søndergade 34 og Tværvej.
- Ved byzonetavlen på Søndergade ved nr. 62 (mod vest) etableres bump.
- Etablering af bump ved byzonetavle på Søndergade ved nr. 66 i Bråskov.

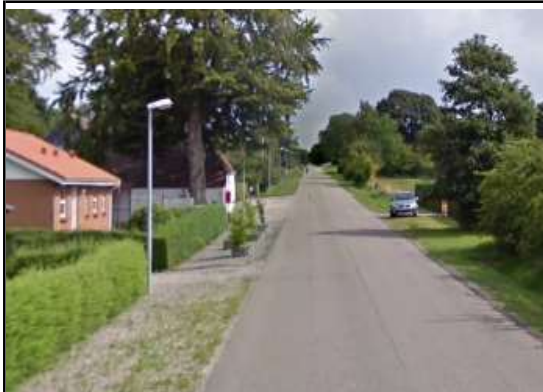
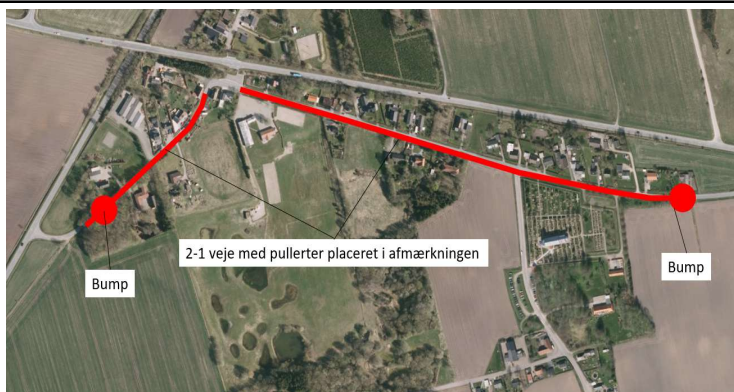
Febækvejs vejforløb omfatter et skarpt sving og er derudover langt og lige. Febækvej har intet fortov.

- Etablering af 2-1 veje med bump i begge ender. 2-1 vejen afbrydes i svinget.

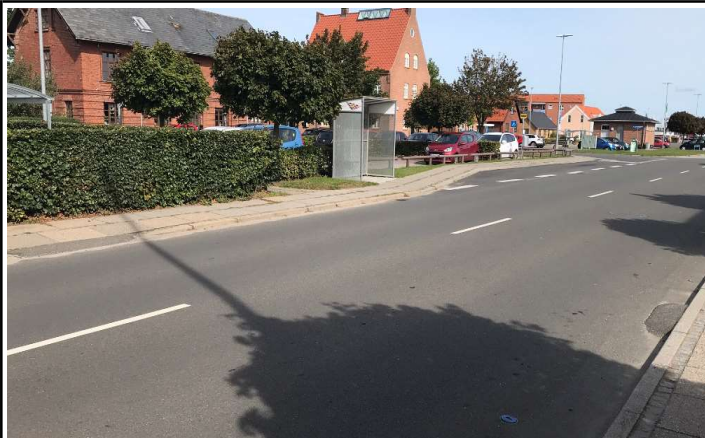
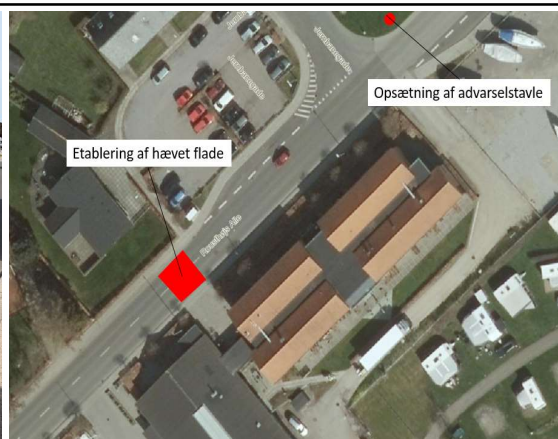
Der er en del trafik.

- Etablering af krydsningspunkt ved ind-/udgangen til plejehjemmet på Roushøj Allé, hvor der er eksisterende ramper og tæt på busstoppestedet. Krydsningspunktet anbefales udformet med hævet flade i rød belægning.

- Der kan evt. etableres et fodgængerfelt på den hævede flade hvis der er behov for yderligere tiltag.

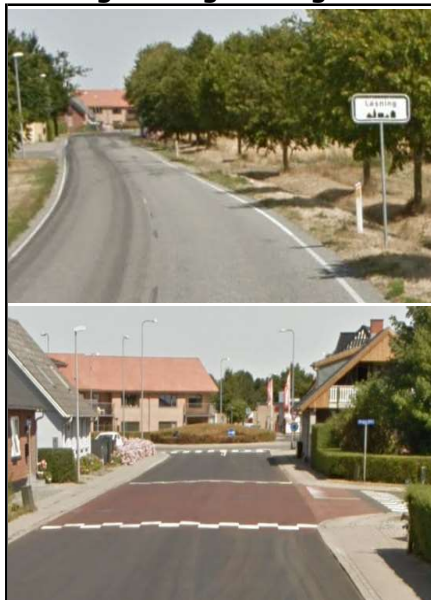
Ribevej er en lang lige vej, der i på den østlige del af vejstrækningen bliver til byzone og har fortov. Der er etableret en hævet flade i krydset Ribevej/Kingos Alle.

- Byzonetavlen flyttes mod øst til lige før bebyggelse starter.
- I forbindelse med den nye placering af byzonetavlen etableres der et bump (ved belysningsmast).

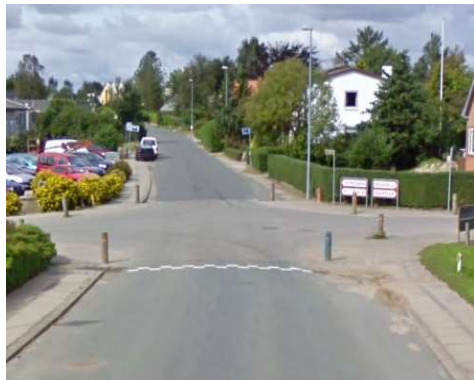
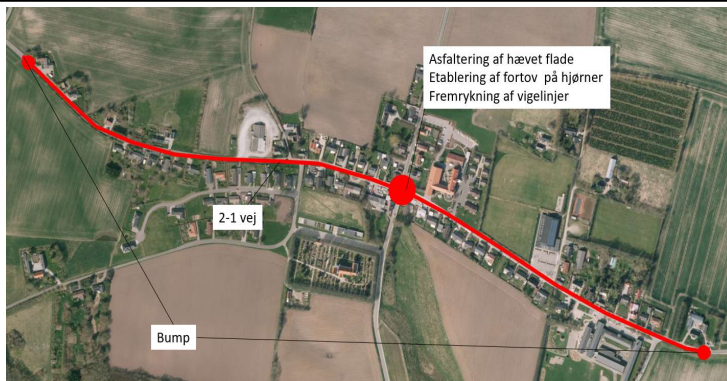
Der findes et bump foran skolen. Der er 40 km/t zone foran skolen. Der er 30 km/t zone gennem krydset ved Kirkedalsvej/Bakkedalsvej/Glattrupvej, hvor der igen er etableret bump. Længere ude af Kirkedalsvej påbegyndes 40 km/t zone med et bump og stopper ved byzonetavlen.

- Etablere 2-1 vej på Kirkedalsvej fra byzonetavle i øst til byzonetavle i vest. 30 km/t zonen gennem krydset Kirkedalsvej/Bakkedalsvej/Glattrupvej fjernes, og 40 km/t zonen udvides til hele strækningen. Der etableres bump i enderne af 2-1 vejen.

- Ved krydset Kirkedalsvej/Bakkedalsvej/Glattrupvej anbefales det at asfaltere den hævede flade, fremrykke vigelinjer (så der skabes bedre oversigt), etablere fotov rundt i krydssets hjørner, og dertil placere stelere på ny. B11 ubetingetvigepligtstavle kan evt. rykkes længere frem i krydset.

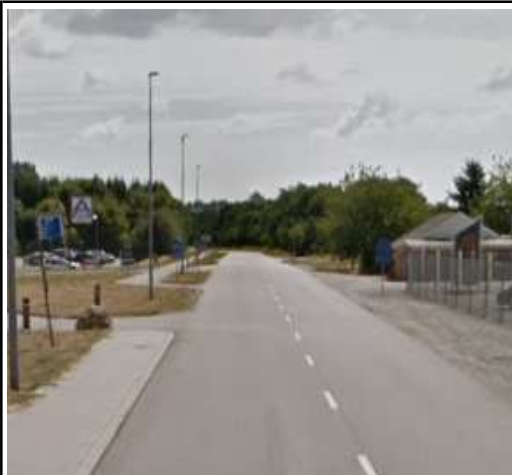
Sønderbrogade er en lang vejstrækning, der varierer fra butik- og virksomhedsområde uden fortov til boligområde med fortov. Kørespor på Sønderbrogade er meget brede enkelte steder.

- Indsnævring af kørespor til 2,75 m. Resten af den eksisterende kørebane går til kantbane.
- Etablering af bygrænsehelle i den østlig ende af Sønderbrogade.

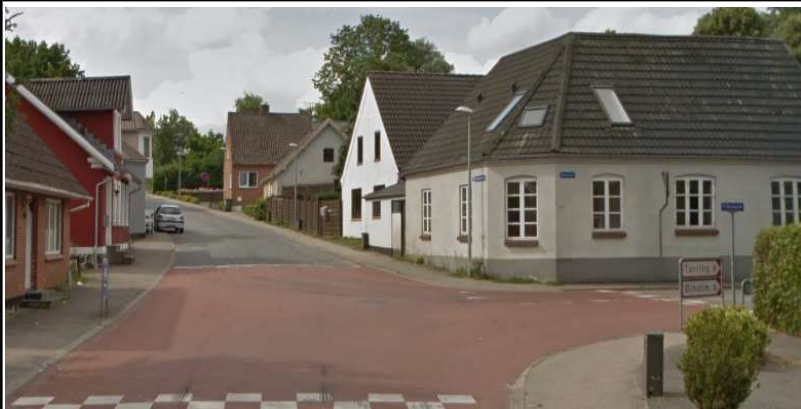
Der er meget trafik i krydset. Trafikanter kører med høj hastighed ned ad bakken fra Højskolebakken og til Søndergade. På Højskolebakken holder der en del parkerede biler ned mod krydset. Hedensted Kommune vurderer, at den hævede flade har hjulpet på problemet med den for høje hastighed.

- Der er målt 85 % fraktil på 53 km/t.

Med denne hastighed vurderes der ikke at være yderligere behov for hastighedsdæmpning i krydset og heller ikke yderligere tiltag på strækningen Højskolebakken.

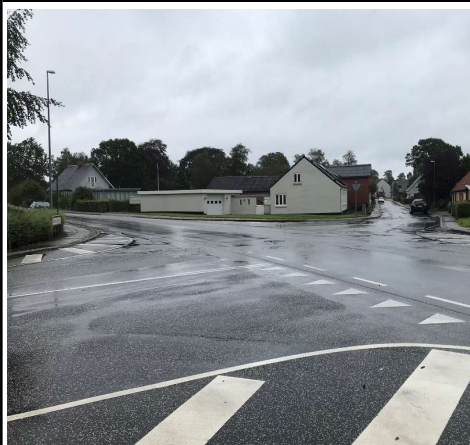
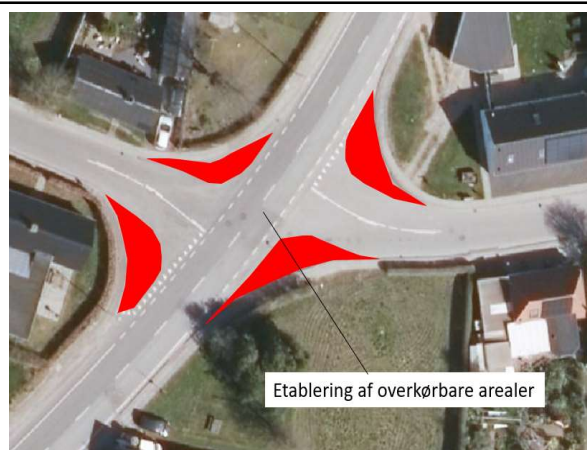
Der er dårlig oversigt fra sidevejene Møllevej og Aale Bygade over Brædstrupvej.

- Etablere hævede flader på de nuværende skraverede områder og anlægge overkørbare rabatkantsten på fladerne.
- Evt. ny sti fra Aale Bygade ved Børnehaven hen til skolen undersøges.

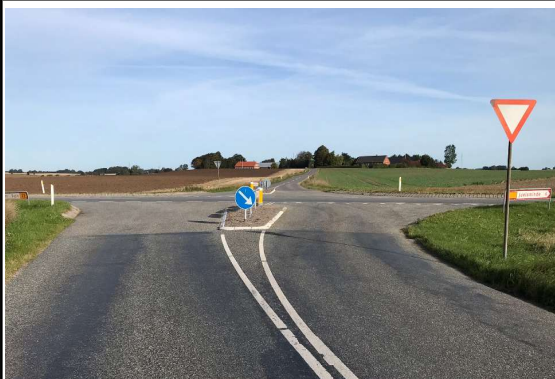
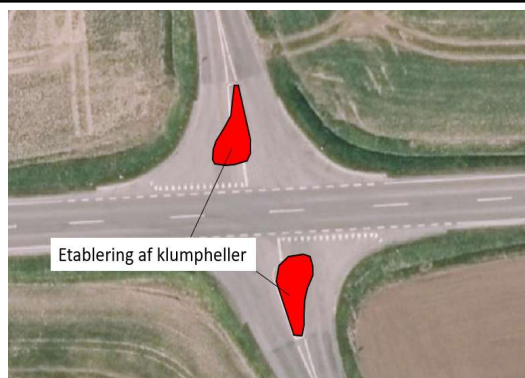
Der ses et problem, hvis beplantning på de omkringliggende marker vokser og derved forværrer oversigten.

- Etablering af klumpheller og rumleriller på Blæsbjergvej og Sigurd Stenhøj Vej.
- Alternative tiltag: Variable tavler (visning om der findes trafik på sidevejene).
- Det anbefales at det undersøges igennem en samlet strækningssaneringsplan for Vejlevej om sideveje til Vejlevej kan lukkes.

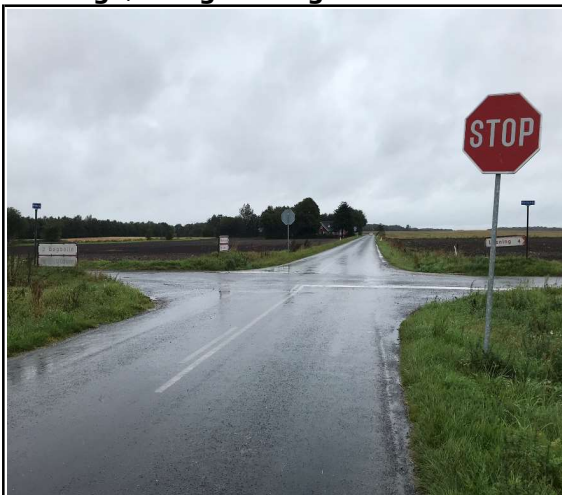
Hedevej og Nørrehedevej har begge et langt og lige vejforløb op mod krydset. Der køres med høj hastighed. Det er svært at erkende krydset. Krydset er forvarslet med V11 og stop skilt på sekundærvejen (Nørrehedevej).

- Etablering af klumpheller med N42 tavler for tydeliggørelse af krydset samt udvidelse af kørebane.
- Alternativ løsningsforslag: Anlæggelse af forsat kryds.
- Genmarkering af afmærkning i kryds.

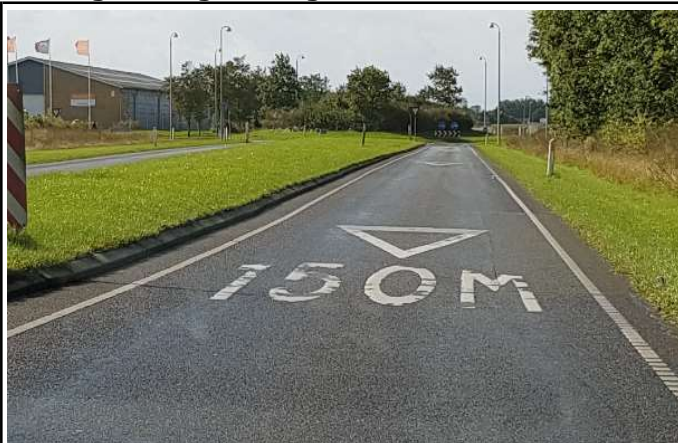
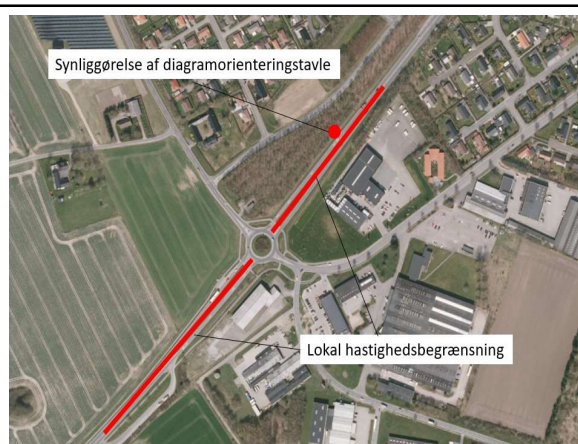
Det er svært at se diagram tavlen på Hovedvejen (nord) pga. beplantning.

- Genafmærkning af V11 trekantsymbol på vejgrenene op mod rundkørslen. Beskære beplantning der dækker for diagramtavlen på Hovedvejen (nord).

- Skiltning til 60 km/t på Hovedvejen op mod rundkørsel.

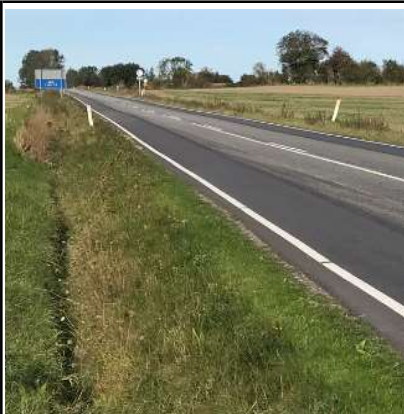
Vejlevej/Klakring Stationsvej: Der kan være problem med den dobbeltrettede cykelsti.

- I vejsving på Vejlevej mellem Gramtangevej og Bjerrevej skal det undersøges, om der er behov for supplerende O41 baggrundsafmærkning.

- I krydset Vejlevej/Bjerrevej: Vegetation skal holdes klippet i fuld rabatbredde for bedre oversigt. Der bør tinglyses en oversigtsdeklaration mod vest fra Bjerrevej.

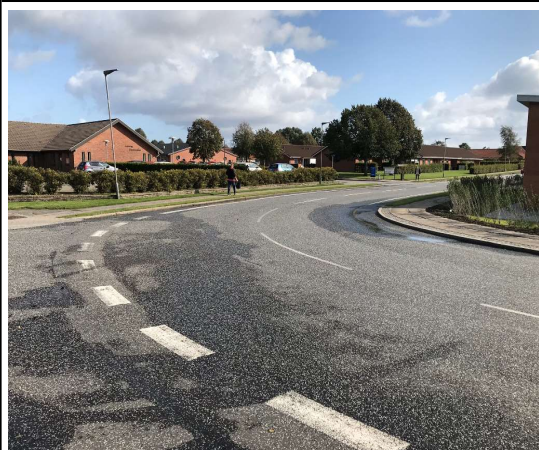
Primærvejen Nordre Alle forløber rundt i et sving, og der er dårlig oversigt. Der er plantet en hæk på hjørnet op mod krydset mellem Nordre Allé (vest) og Sneppevej (syd). Hækken er lav på besigtigelsestidspunktet, men den kan forværre oversigten, hvis den gror højere.

- Oversigtsdeklaration på hækken ind til beboelsen i indersiden af svinget angiver en højde på max. 80 cm.
- Afmærkning i krydset genmarkeres.

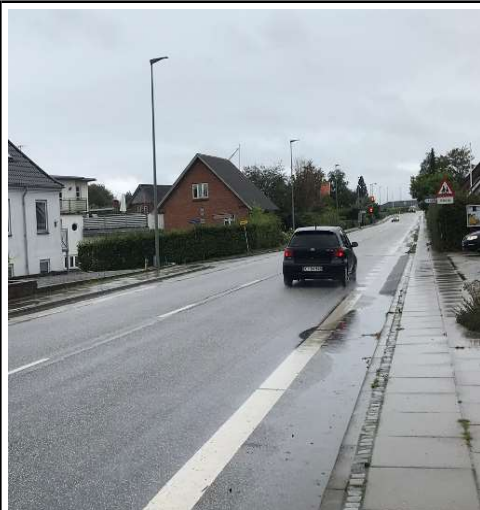
Vejforløbet på Korningvej er langt og lige.

- Etablering af bygrænsehelle vest for Pebringsvej.
- Evt. supplerende hastighedsdæmpning igennem byen. Afventer virkning af bygrænsehelle.

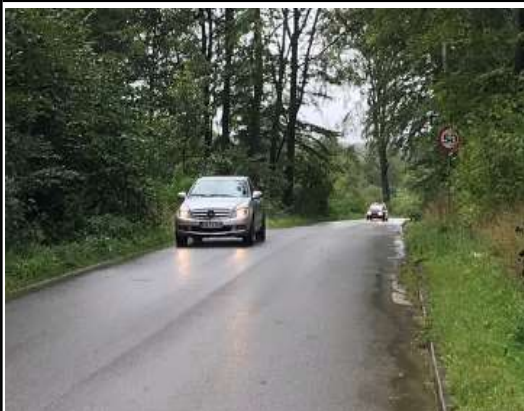
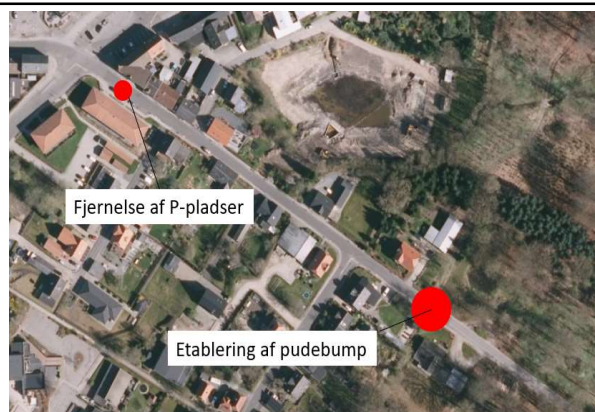
Ekstra: P-pladser med parkerede biler på Hovedgaden ved Hovedgaden 40A skaber dårlig oversigt fra Gl. Jernbanevej over Hovedgade mod øst).

- Etablering af pudebump på vejstrækningen inden for byzonetavlen samt opsætning af ekstra belsyning.
- Ekstra: P-pladser på Hovedgaden ved Hovedgaden 40A (3 timers parkering) fjernes pga. oversigtsforhold. Afventer evt. ændring på hjørnet af Gl. Jernbanevej/Hovedgaden.

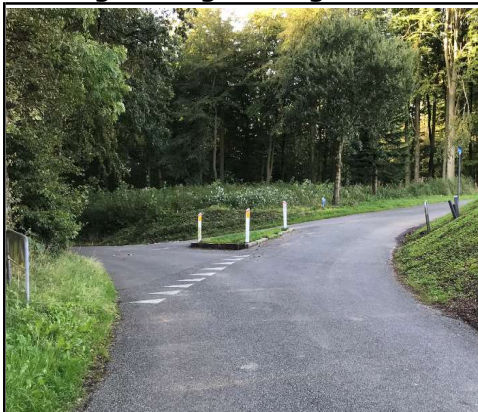
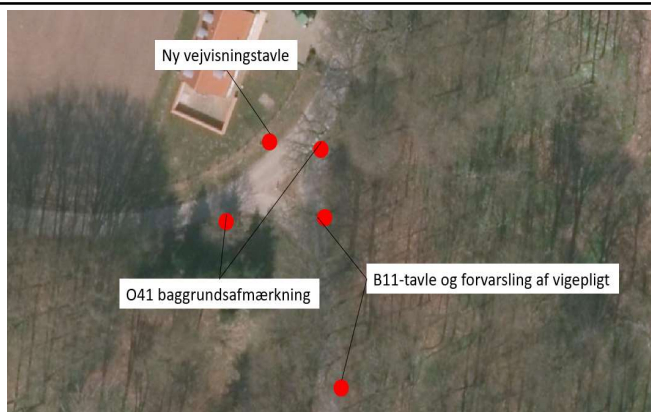
Som billist kørende fra Strandvejen op mod krydset er det svært at erkende krydset og vigepligtslinjen kan let overses grundet krydsets placering på en bakke og vigepligtslinjen er trukket langt frem.

- Opsætning af B11 ubetinget vigepligtstavle på Strandvejen.
- Der kan evt. opsættes tavle med forvarsling af kryds.
- Flyt S11 vigepligtslinjen længere ned på Strandvejen, hvormed den gøres mere synlig for trafikanter fra denne vejgren.
- Eksisterende vejvisningstavle "5 Daugård" flyttes over på anden vejside, hvormed skiltningen kan ses af trafikanter fra Strandvejen. Vejvisningstavlen udskiftes med baggrundsafmærkning O41,1. Eksisterende vejvisningstavle "1 Korshøj" fjernes.

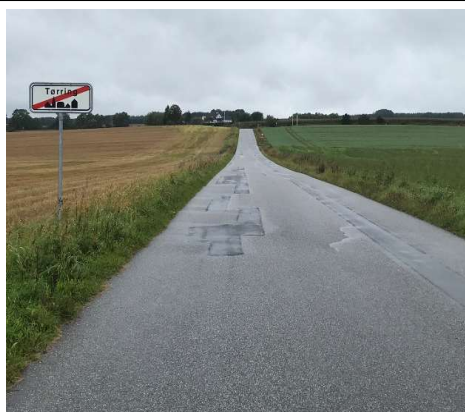
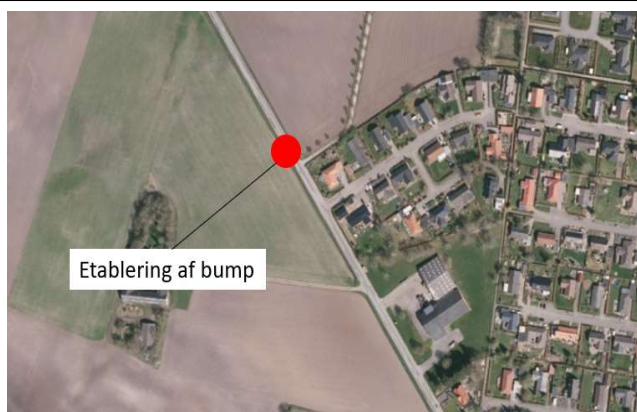
Der findes interne stier i området.

- Området afventer helhedsplan.
- Når helhedsplan er vedtaget, anbefales det at etablere hastighedsdæmpende foranstaltninger i form af byport med midterhelle og en hævet flade ved krydsningerne til de nyanlagte veje ind til de nye boligområder fra Viborgvej.
- Der etableres et asfaltbump som en midlertidig hastighedsforanstaltning nord for Elsdyrvej.
